## LA RESTAURATION D'UN BENZ

| Un vétéran allemand de la Grande Guerre

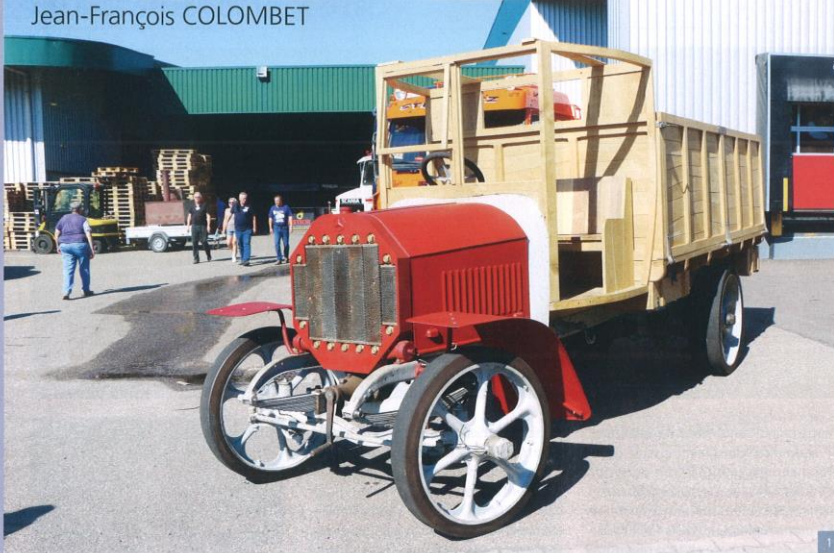
1 | Christian expose son Benz lors de la dernière édition du Bac à sable, organisée à Niedermodern, dans les emprises des transports Steinmetz en septembre 2019.

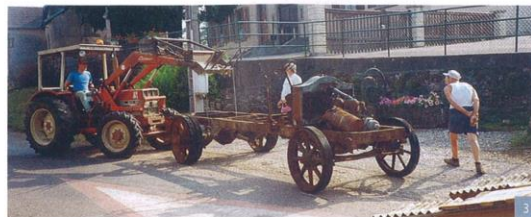
2 | Photographié durant la Première Guerre mondiale, cet exemplaire de Benz 3 K 2 donne une idée du résultat à atteindre dans le cadre de cette restauration. Il faudrait plutôt parler de reconstruction.

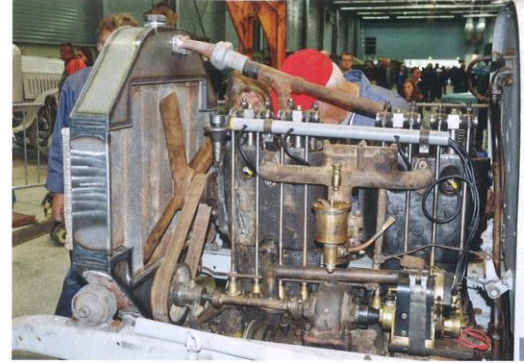
3 | Le châssis du Benz avec sa mécanique complète vient d'être extrait du garage où il reposait depuis des années, dans le centre-ville de Besançon.

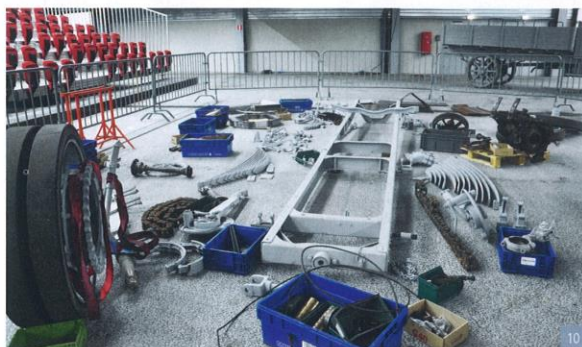
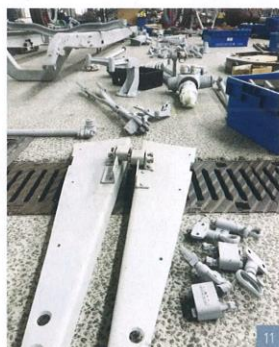
10 et 11 | C'est ainsi que se présente le véhicule avant son remontage dans le cadre du salon Rétropolis à Besançon en 2017.

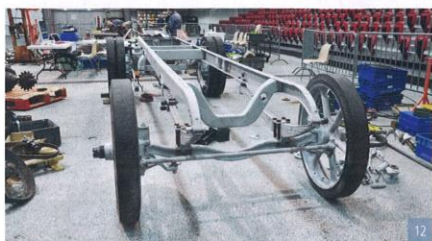
12 | Les suspensions ont été remontées sur le cadre de châssis qui a ensuite reçu les essieux avant et arrière.

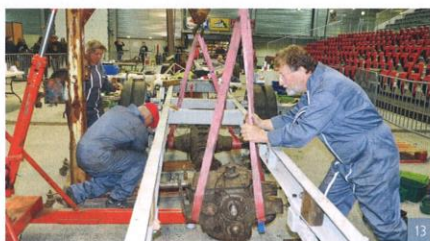
13 | Après le pont arrière, les compagnons procèdent au remontage de la boîte de vitesses.

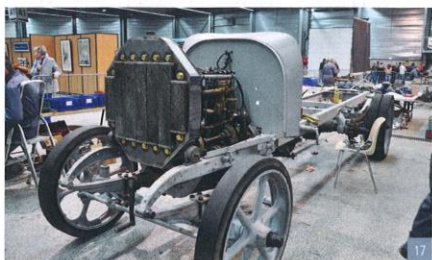
22 | Un petit coffre à accessoires est aménagé dans l'emplacement du côté droit...

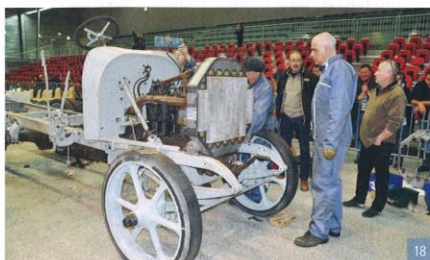
23 | ... tandis qu'un autre est fixé dans le porte-à-faux arrière à gauche.

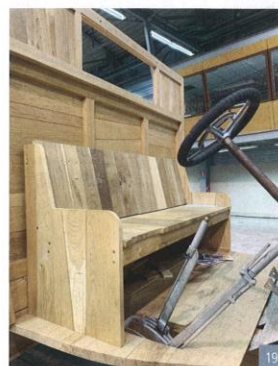
24 | À la fin du salon Rétropolis en 2018, le Benz 3 K 2 est quasiment terminé. Ne resteront que la peinture de l'ensemble et la finition de la cabine pour achever sa restauration.
